Cd. Juárez, Chihuahua, a 8 de marzo del 2024

Por medio de la presente, las y los vecinos de la colonia Valle Diamante solicitan de la intervención de la dependencia a su cargo para realizar una supervisión de obra urgente de la calle Yucatán, la cual actualmente se está pavimentando a través de presupuesto participativo con la clave de obra **OP-214-2023**.

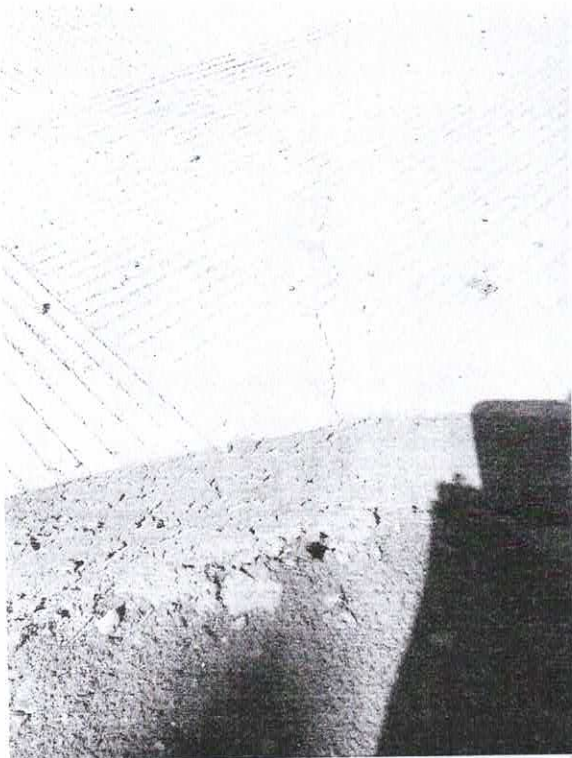
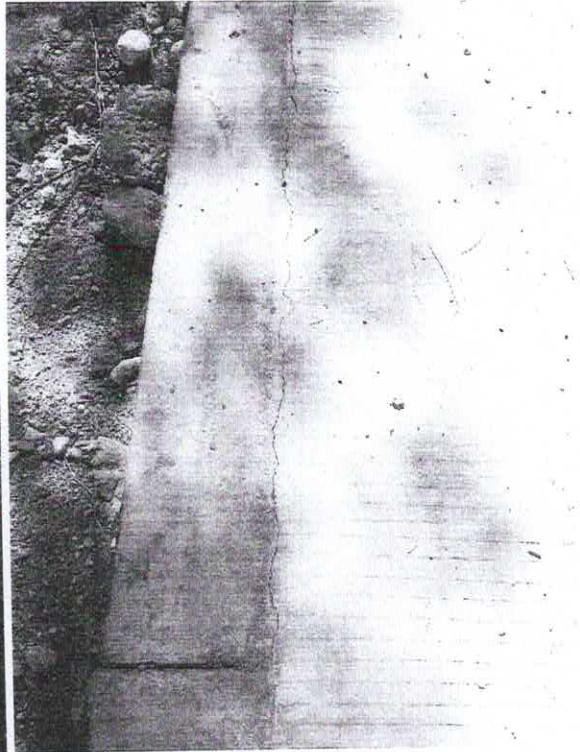
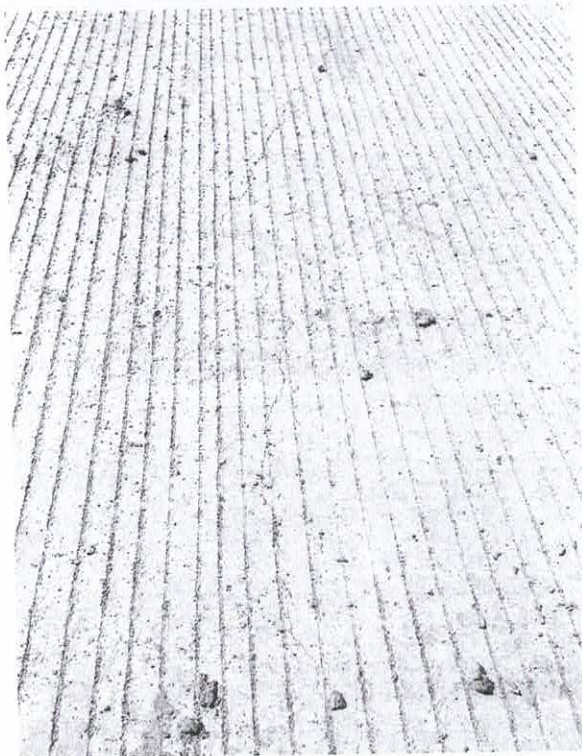
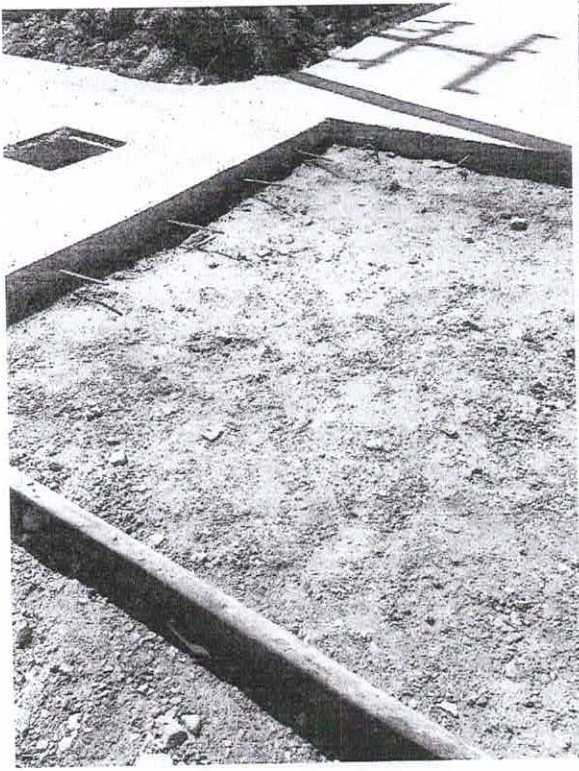
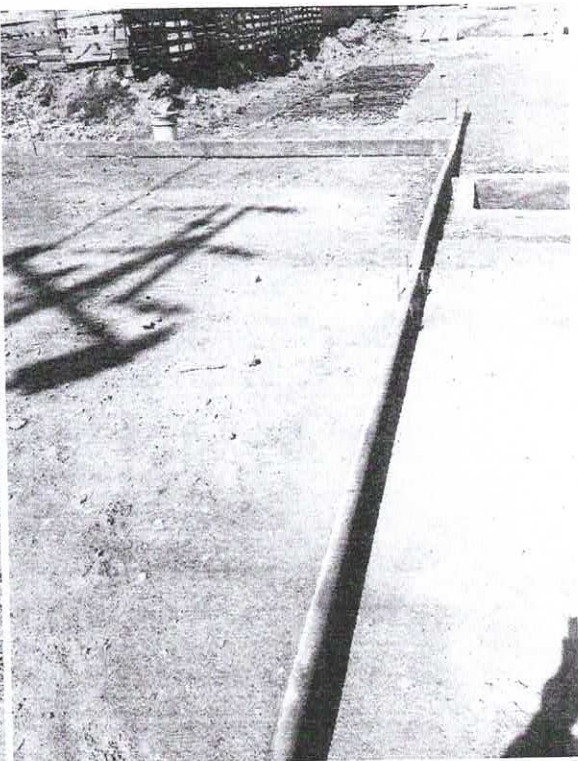
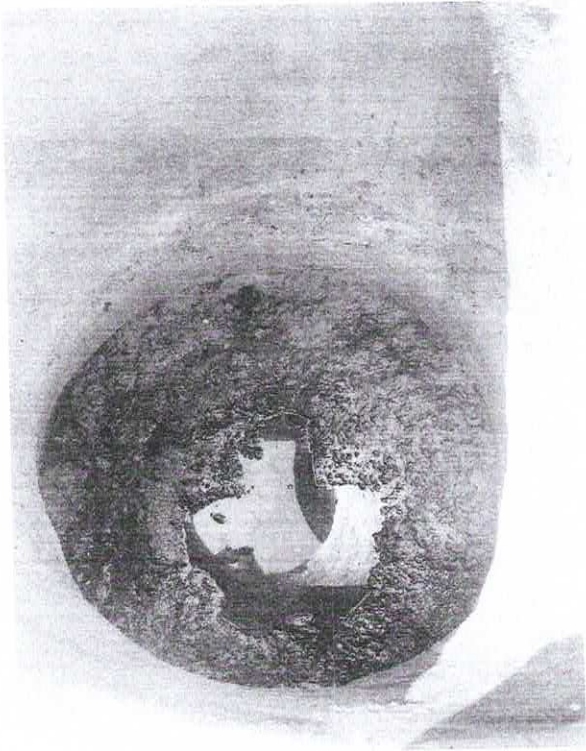
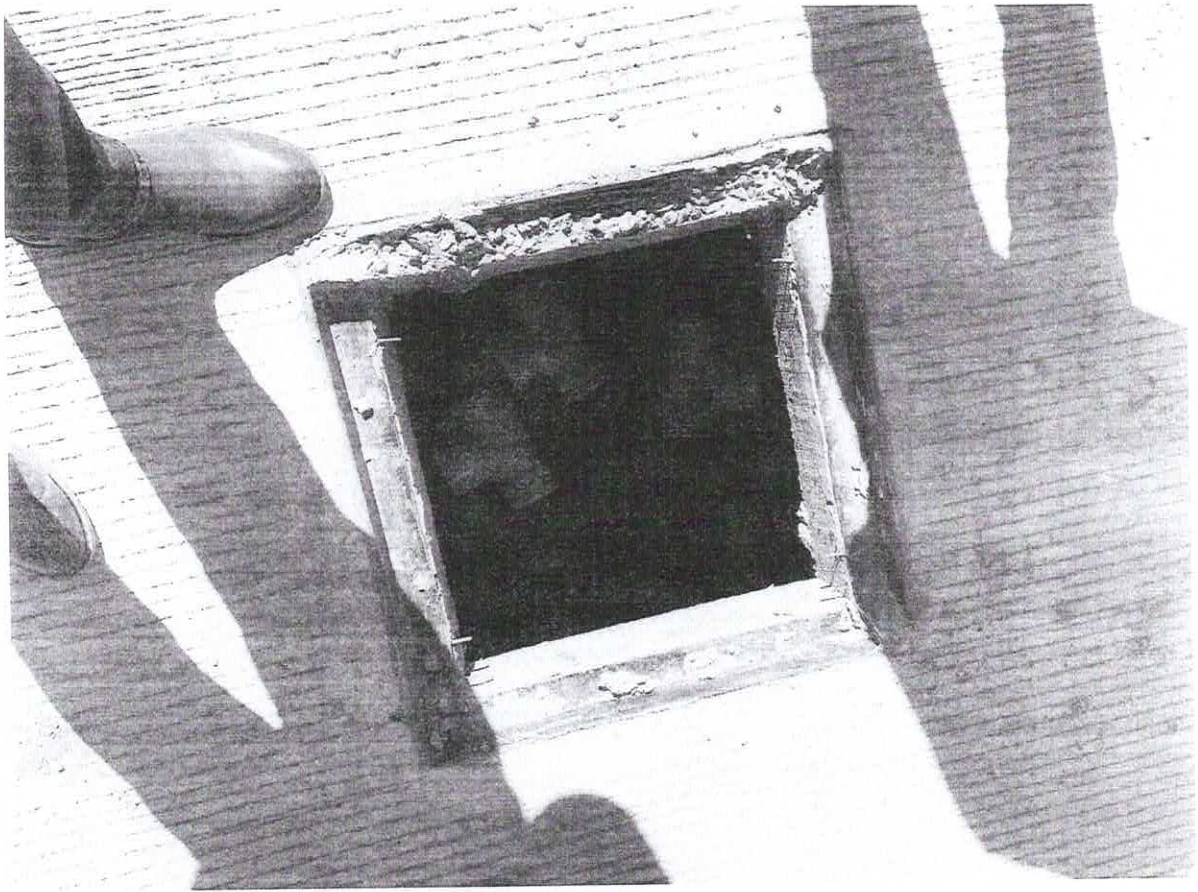
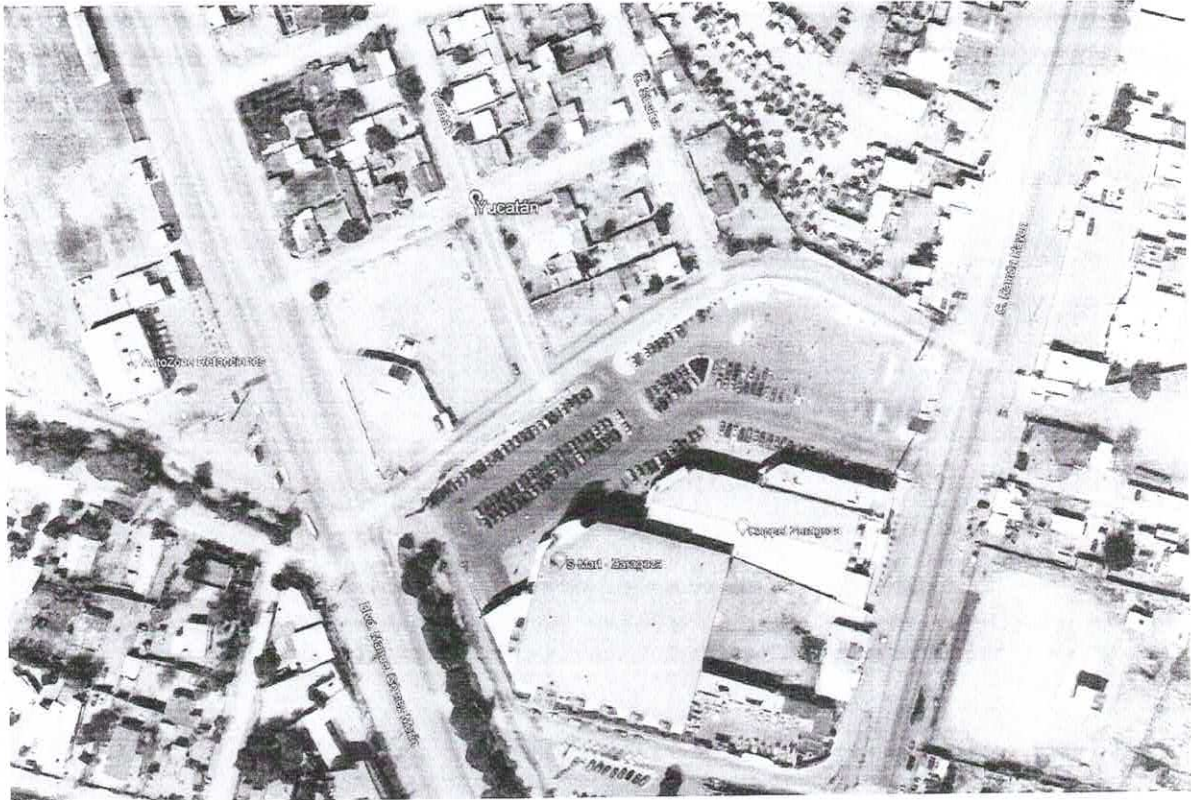
- Fisuras en distintos puntos de unión entre secciones del concreto hidráulico a lo largo y ancho de la calle.
- También fue posible identificar que la superficie que recibe al pavimento de concreto no está debidamente compactada y no cuenta con la capa sub base de 20 cm de espesor con material de banco como lo indica el concepto **No. 56**.
- Se encontró basura y material de obra dentro de los pozos de absorción recién construidos como parte de la obra complementaria.
- Y a su vez se encontro un pozo de visita también recientemente construido con una importante cantidad de escombros obstruyendo la instalación sanitaria.
